Rapport 2005:56

Fungerar våra fiskvägar?

Miljömålsuppföljning
i Västra Götalands län

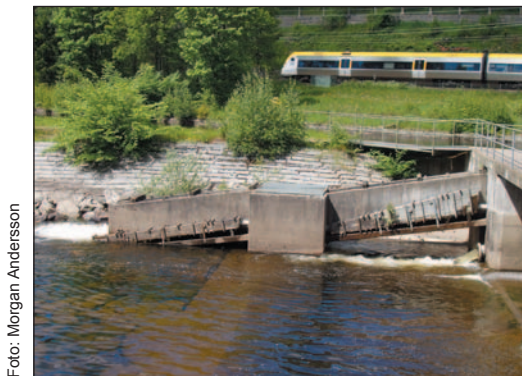
Figur 7. Ålyngelledare på utsidan av en denilränna i Säveån, Aspendammen. I detta fall är ålyngelledaren byggd helt i trä. I denna denilränna har man också anlagt en vilobassäng efter halva vägen.

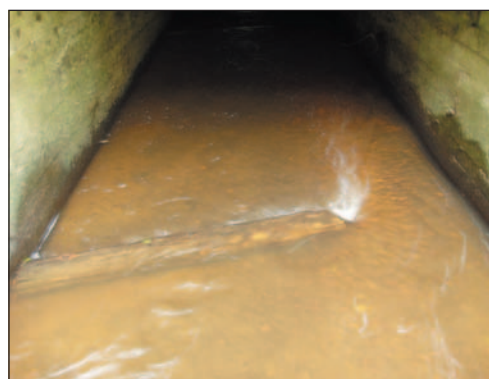
Figur 9. Exempel på "övrige fiskväg" i form av fast-satta stockar som koncentrerar strömmen i en kulvert (Taske å).
